## Standsicherheit von Parkbäumen

### Auszüge aus einem Sachverständigengutachten

GÜNTHER SINN

(DAS GARTENAMT 32 (1983) März)

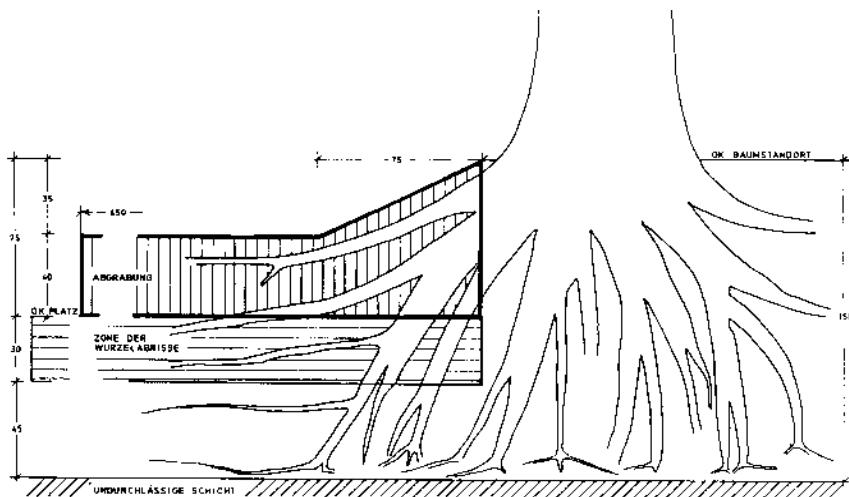
Darstellung 1: Eingriff in den Standraum der Bäume (Maße in cm)

Der Eingriff in den Standraum der Bäume ergibt sich aus Darstellung 1 und den Abbildungen 1 bis 4.4.

- 1 .Die Abrißstellen liegen in der Hauptwindrichtung (Westen).
2. Die Stützverankerung durch Starkwurzeln fehlt auf dieser Seite.
3. Die Zugverankerung durch seilartige Wurzeln unterhalb der Abgrabungs- und Abrißzone ist nicht ausreichend (Darstellung 1).
4. Die Wurzelausdehnung ist nach der Tiefe durch eine Pelosolschicht (Lettenschicht) begrenzt. Nach SCHEFFER-SCHACHTSCHABEL (1979) ist das Innere der Pelosolaggregate besonders dann kaum durchwurzelbar, wenn eingelagerter Ton die Prismenoberfläche abdeckt. Dieser Zustand liegt hier vor. Die Lettenschicht befindet sich in einer Tiefe von ca. 1,50 m ab Baumbestand bzw. ca. 0,75 m ab OK Tennisplatz.

5. Das nun abgetrennte bzw. beschädigte Wurzelpaket hatte auf der Tennisplatzseite aufgrund der Tiefenbegrenzung (ca. 0,75 m bis zur Lettenschicht) und aufgrund des relativ großen Wasserangebotes, infolge der täglichen Platzberegnung insbesondere in den heißen Sommermonaten, eine Längenausdehnung von ca. 20,00 m.
6. Aufgrund der Längenbegrenzung der Wurzeln auf der Ostseite durch Gewächshausfundamente, in einer Entfernung von ca. 9,00 m, und aufgrund der Daten aus den Punkten 4 und 5 lässt sich errechnen, daß ehemals pro Baum ein Durchwurzelungsraum von ca. 243 m<sup>3</sup> zur Verfügung stand. Der durch Abgrabung und Beschädigung nicht mehr wirksame Wurzelanteil in einem Volumen von ca. 63 m<sup>3</sup> beträgt rund 26 Prozent.

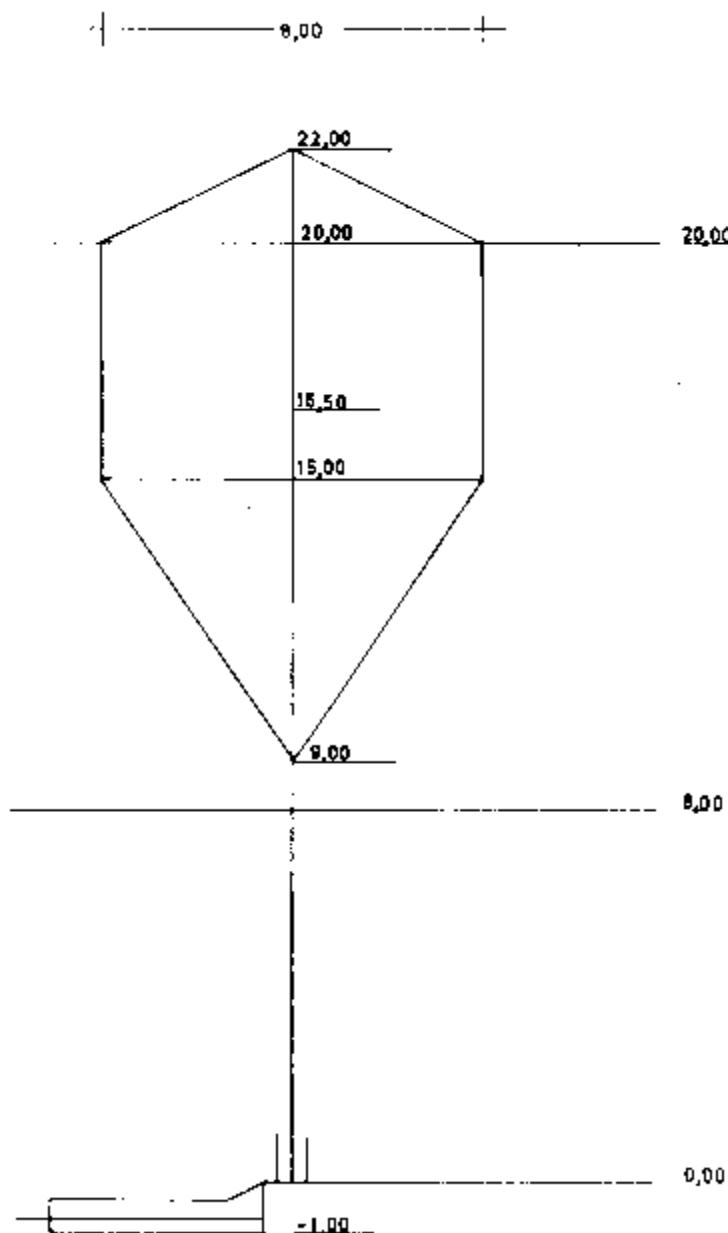
Darstellung 2: Größenangaben zu Baum 2

Baumdaten (Darstellung 2)

- Höhe ca. 22,00 m
- Stammumfang in 1,00 m Höhe = 2,00 m, D = 0,64 m
- Stammlänge unter der Krone ca. 9,00 m
- Windangriffsfläche des Stammes (siehe vorhergehende Zeichnung) vereinfacht ( $0,64 \times 8,00 \text{ m} + (0,64 \times 1,00 \text{ m}) = 5,76 \text{ m}^2$ )

$$S = (N \times a) / (W \times l) = (1523,30 \text{ kN} \times 0,56 \text{ m}) / (138,09 \text{ kN} \times 17,50 \text{ m}) = 853,05 \text{ kNm} / 666,58 \text{ kNm} = 1,280$$

Die nach statischen Gesetzmäßigkeiten geforderte 1,5fache Sicherheit ist rechnerisch nicht mehr gegeben. Unter dem Einfluß von Windböen kann Kippgefahr bestehen.

Reduzierung der Windangriffsfläche (Kronenrückschnitt) und/oder Verankerung mit Stahlseilen.

Um 1,5fache Sicherheit zu erreichen, müßte die Windangriffsfläche auf 67,70 m<sup>2</sup> reduziert werden (vgl. Windangriffsfläche von Stamm und Krone zur Zeit des Eingriffes = 77,76 m<sup>2</sup>).
